現地確認訓練報告

平成 29 年 11 月 6 日に吉敷地区防災会は現地確認訓練を行った。これは、平成 28 年 8 月 29 日(日)に実施した前段図上訓練で災害発生時に危険な箇所、安全な避難場所、住民が安全に避難する経路などを検討した結果に基づき、再度現地で確認する作業である。防災会のメンバーは、5つの区域に分かれ、それぞれ前年度の検討結果と照らし合わせて確認した。訓練方法の詳細については[現地確認訓練資料](#)に記述してある。

吉敷地区防災会「現地確認訓練」(第3グループ)実施報告書(詳細)

吉敷地区防災会「現地確認訓練」(第4グループ)実施報告書(詳細)

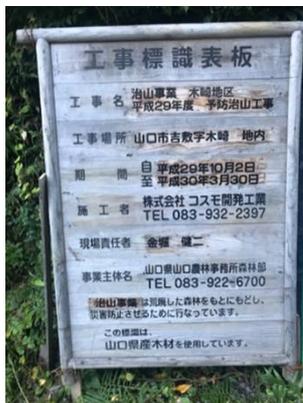
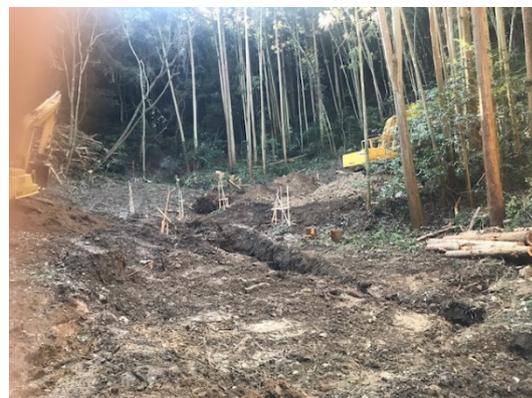
1

木崎排水池は通水管に沿った登坂通路が確認できたが、施設自体が進入禁止であるため排水池そのものの確認は出来なかった。

排水池通水管の北側道沿い70～80m上った場所に以前より設置されていた砂防ダムが土砂の堆積でその役割が果たせなくなっていたため、現在、旧砂防ダムより20m上流に新たな砂防ダム(木崎地区平成29年度予防治山工事)が建設されている。来年3月30日が完成予定であるが、これにより当地区の土砂災害抑制が期待される。

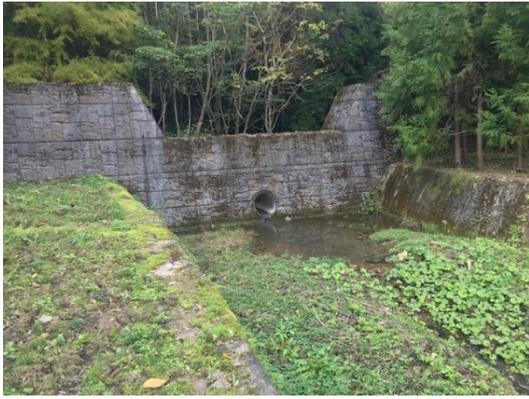
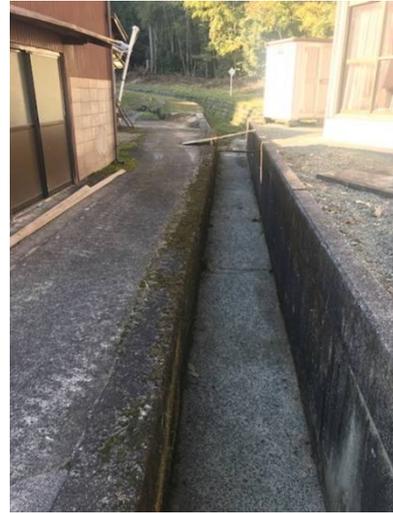
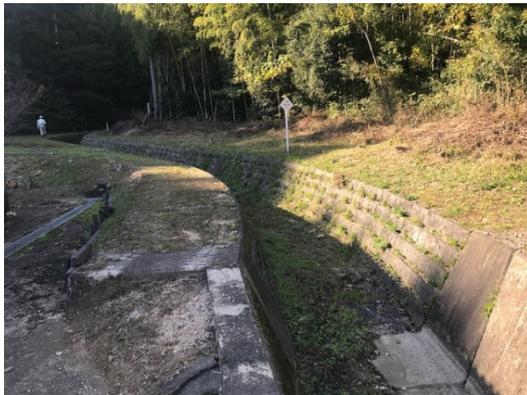
2

木崎川砂防指定地の砂防ダムが建設されるまでは、その下流にある民家は大雨のたびに頻繁に浸水被害が発生していたという。現在は砂防ダムのお蔭で大きな被害はなくなっているようだが、やはり現在でも豪雨の際には家屋そばを通る通水溝の縁ぎりぎりまで水が溢れる状態が発生するという。この原因はダムから100m程度下流で通水溝幅が急に狭くなっているためと思われ、今後の拡幅工事が望まれる。

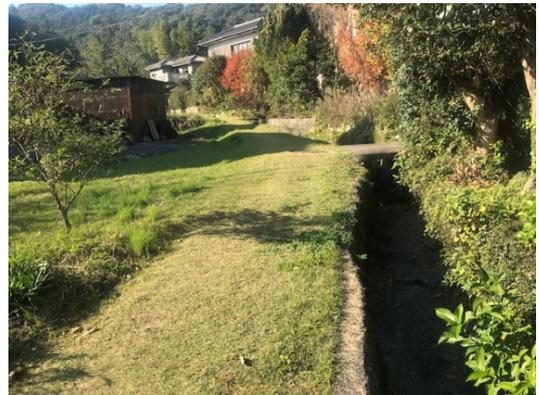
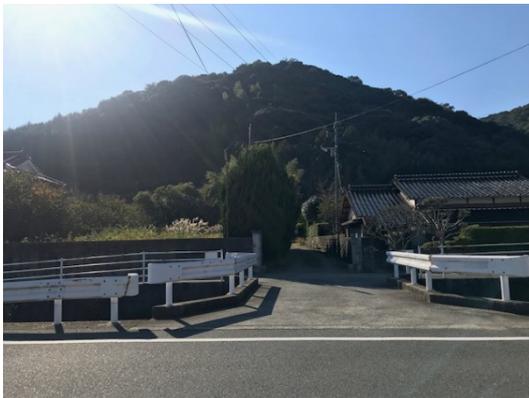
3

前回調査に危険箇所マークがあったので調査確認したが、別段危険と思われる箇所は見当たらなかった。

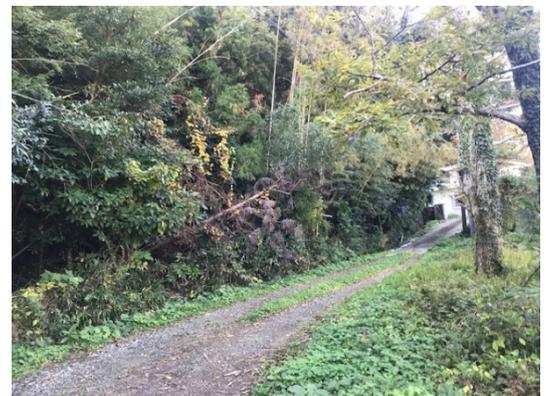
4

山崩れや土石流は木崎川をせき止め、その溢水は木崎川堰堤より低地にある中村地区、木崎地区に浸水被害をもたらす。

その最も予想される箇所が出雲大社分院と木崎排水池に挟まれた北側山斜面である。これは市のハザードマップでも指定されており、今回の現地調査でもその危険性が視認出来た。豪雨時の要注意箇所である。

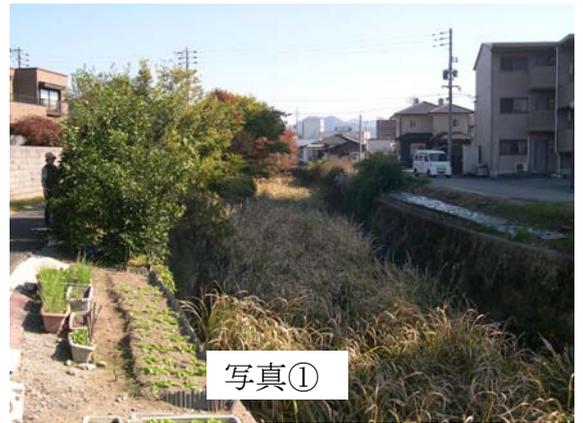
写真①

前田川は湯田地区から流れてきているのであるが、湯田地区では川底がきれいに浚渫されているのに比べて、下東地区に入ったところからは一変して川底には葦が一面に繁茂していた(写真①)。このために、毎年大水のときには、土手の上端から1メートル近くまで水面が上昇している。雨量によっては越水して洪水となることもあるそうだ。

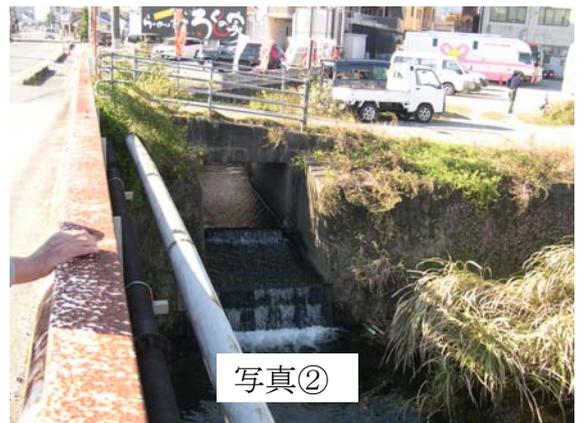
写真②

豪雨災害のときには、下東地区の水路に上東地区から大量の水が流入してくる。そのために、しばしばこの地区は洪水に見舞われる。写真②は、上東地区から前田川に流れ込む水路を示している。

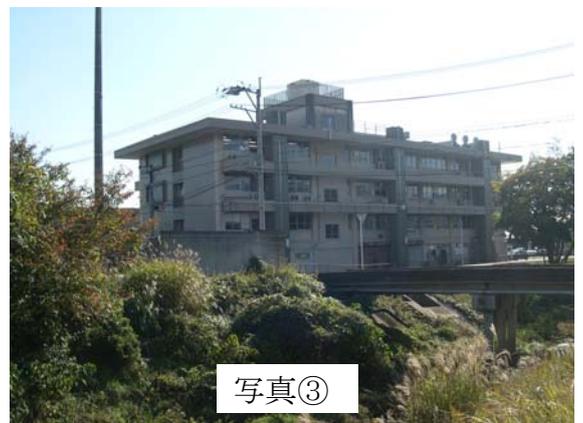
写真③

この地区で災害が起こったときの一次避難所は吉敷地域交流センターや良城小学校などであるが、緊急の場合にとりあえず一時避難場所で身の安全を確保することが重要である。この地区には多くの公共の施設やマンションなどの鉄筋コンクリート作りの建造物があり(写真③、写真④)、災害時にこれらを一時避難場所として利用させてもらえれば人命の安全のためには万全である。山口県環境保健センター 薬庁舎、山口県総合保健会館、大和ハウス工業株式会社山口支店のビルおよび竹下ビルが当面避難させてもらいたい建物である。これらを含め、この地区に数多く建設されているマンションに緊急時にカギを開放していただくよう防災会で協定を結ぶべきであろう。将来的には、現在工事中の山口警察署の敷地内の児童相談所や福祉センターと契約すれば、この地区の一時避難場所として十分な収容面積を確保できる。

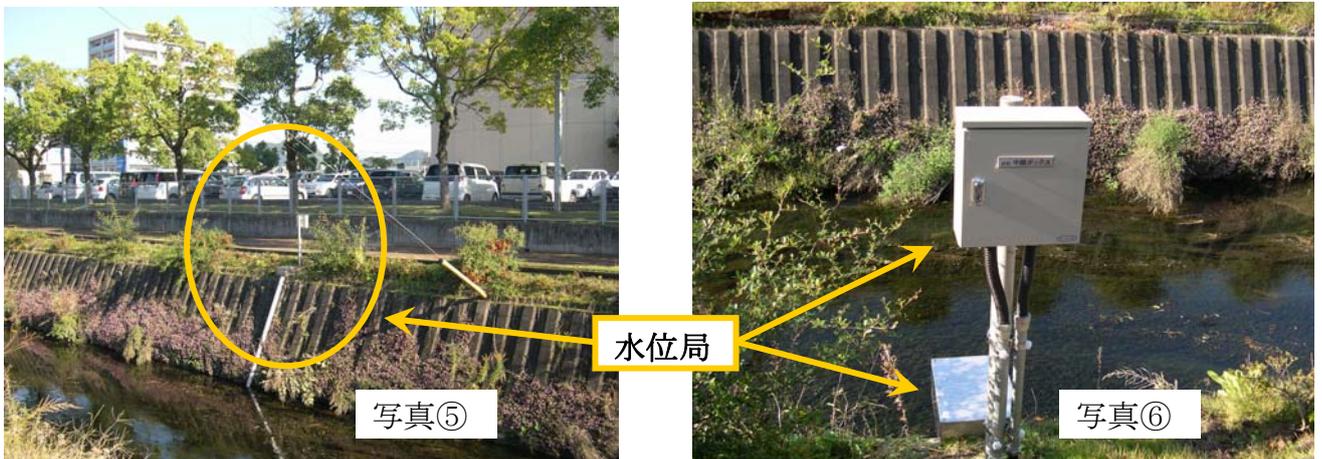
山口県土木建築部河川課のご努力により、前田川に設置された水位局を確認した(写真⑤、写真⑥)。しかし、2018年(平成30年)2月16日段階では山口県土木防災情報システムの水位局一覧には載せられておらず、本格的運用はまだのようである。

これらの水位局は、その有用性については疑うべくもないが、設置費用が余りにも高額であるために設置数が限られ、必要な箇所すべてに設置できない点が問題である。しかし、対応策がない訳ではない。河川に架けられた橋の土手側の橋台に水位を示すスケールを取り付け、現在町中に溢れている監視カメラを取り付ければもっと安価に設置できるはずである。山口県と山口市には是非この型の水位計設置を検討してもらいたい。
