【資料3】

河川現況踏査関係

●各河川の状況と問題点及び解決への目標

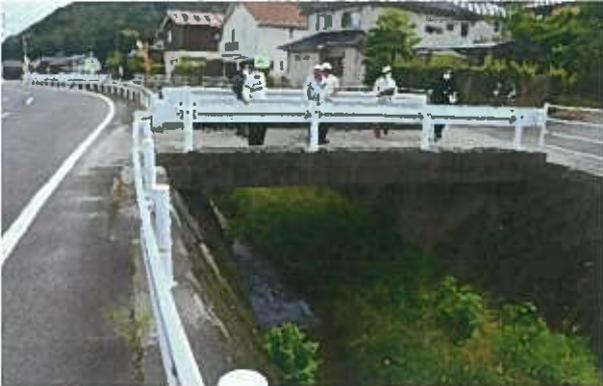
※地点：A

・ゴミあり ・法面が急傾斜 ・川床が狭く、土砂が堆積

・ホタル観賞場所としてPR
 ・健康ウォーキング（散策）道路として活用
 ・土砂や藻、大義の除去 → 防災対策

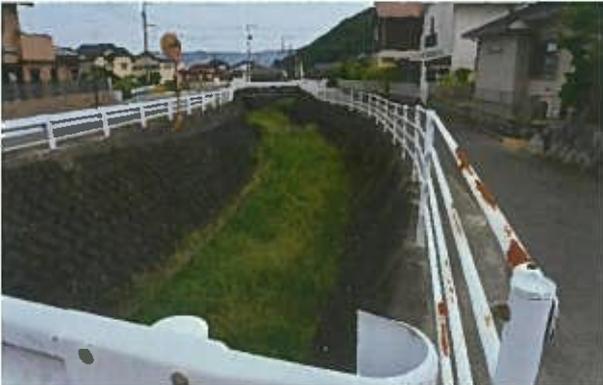
※地点：A

・ゴミが多い ・法面が急傾斜

・ホタル観賞場所としてPR
 ・健康ウォーキング（散策）道路として活用
 ・土砂や藻、大義の除去 → 防災対策

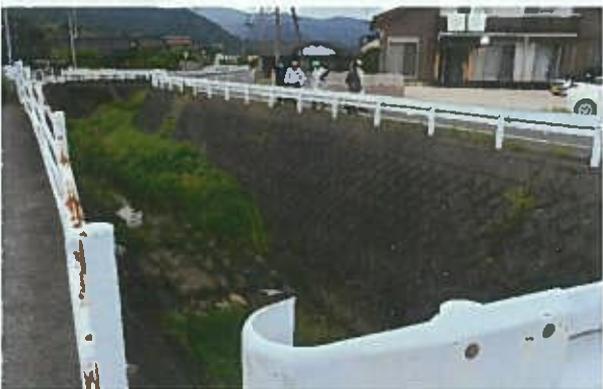
※地点：B

・川床が狭く、土砂が堆積 ・ゴミあり
 ・ガードパイプが高い

・ホタル観賞場所としてPR
 ・健康ウォーキング（散策）道路として活用
 ・土砂や藻、大義の除去 → 防災対策

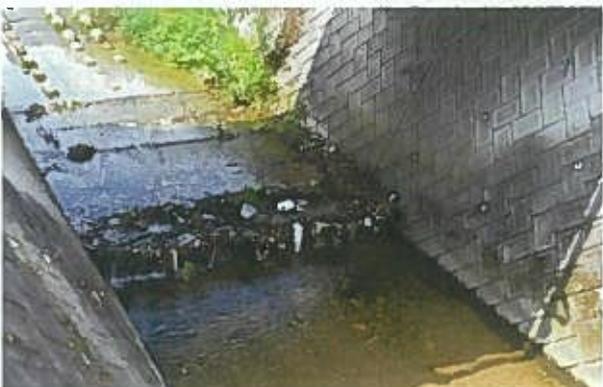
※地点：C

・ゴミが目立つ ・美観が悪い
 ・ゴミが溜まる杭

・ホタル観賞場所としてPR
 ・健康ウォーキング（散策）道路として活用
 ・土砂や藻、大義の除去 → 防災対策

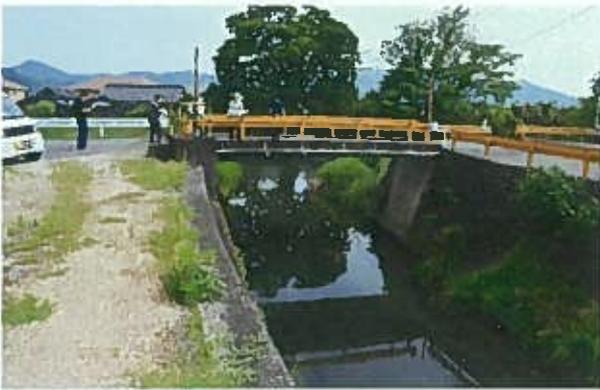
※地点：D

- ・立木がかなり多い
- ・川底が見えない（藻が多い）
- ・ゴミの堆積

- ・土砂や藻、大義の除去 → 防災対策

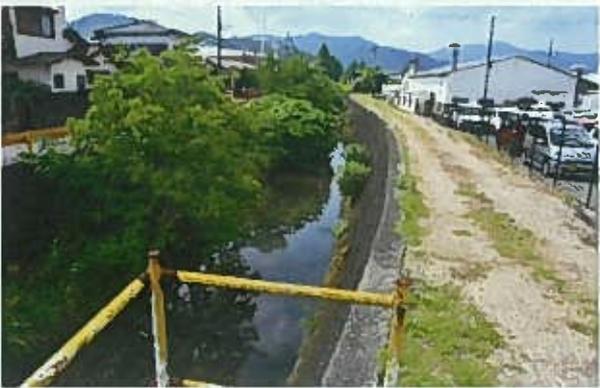
※地点：D

- ・立木がかなり多い
- ・川底が見えない（藻が多い）
- ・ゴミの堆積

- ・土砂や藻、大義の除去 → 防災対策

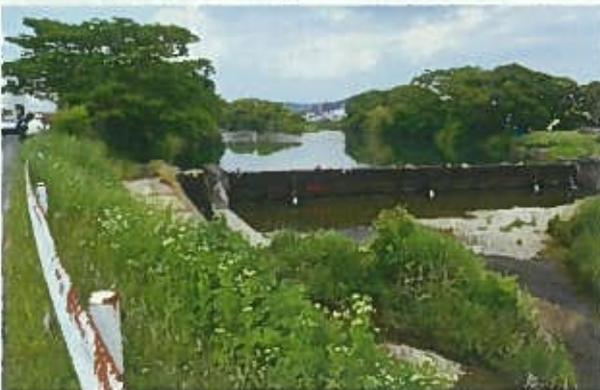
※地点：E

- ・上流からの土砂が堆積
- ・前田川、錦川の水量や水質に影響を与えていると推測される

- ・水質の状況調査が必要
- ・定期的な堰の開放（管理状況や役割の把握、関係者との協議）

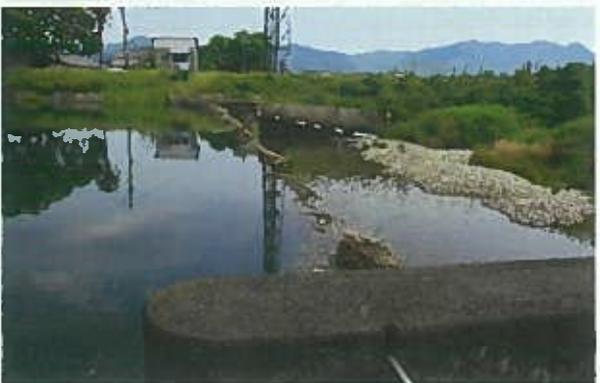
※地点：E

- ・上流からの土砂が堆積
- ・前田川、錦川の水量や水質に影響を与えていると推測される

- ・水質の状況調査が必要
- ・定期的な堰の開放（管理状況や役割の把握、関係者との協議）

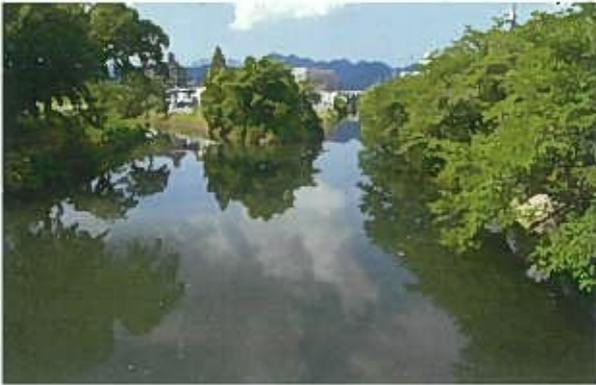
※地点：F

- ・水が淀み流れがない
- ・泥や藻により川底が見えない
- ※堰が影響？

- ・水質の状況調査が必要
- ・定期的な堰の開放（管理状況や役割の把握、関係者との協議）

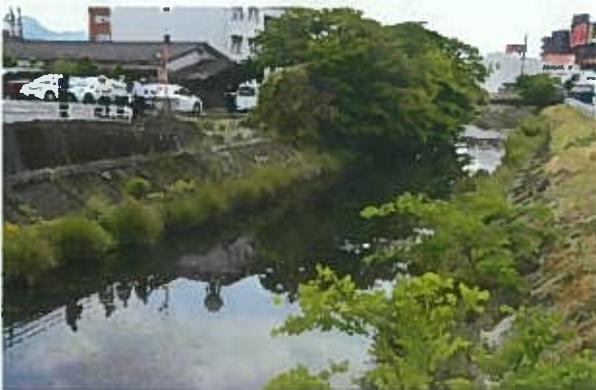
※地点：G

- ・立木、雑草、藻が多い
- ・川底が見えない
- ・土砂の除去が必要
- ・滞留、濁って汚い
- ・護岸の雑木の定期的な整備が必要

- ・土砂や護岸の大木、川底の草、立木の整備
- ・危険箇所へのガードパイプの設置

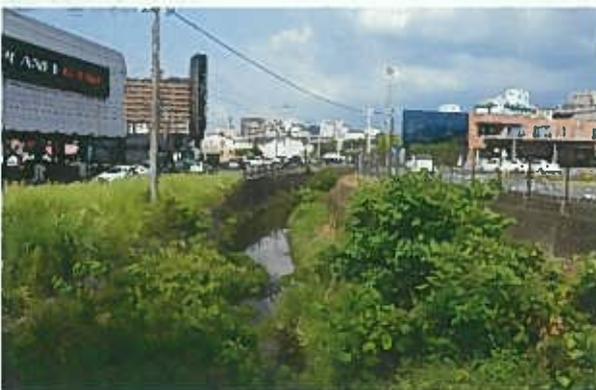
※地点：H

- ・葦、藻、ゴミが多い
- ・立木や葦の伐採
- ・流れやすくするため川底の土砂の平準化

- ・土砂や護岸の大木、川底の草、立木の整備

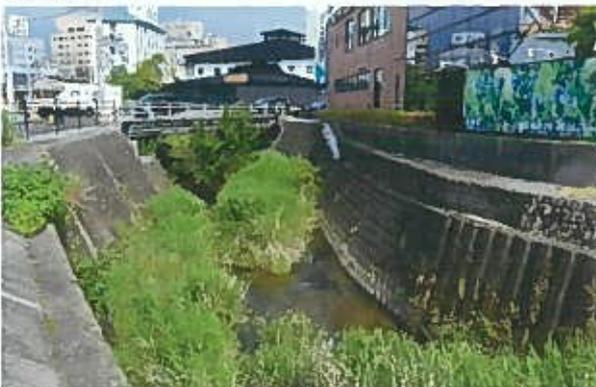
※地点：H

- ・葦、藻、ゴミが多い
- ・立木や葦の伐採
- ・流れやすくするため川底の土砂の平準化

- ・土砂や護岸の大木、川底の草、立木の整備

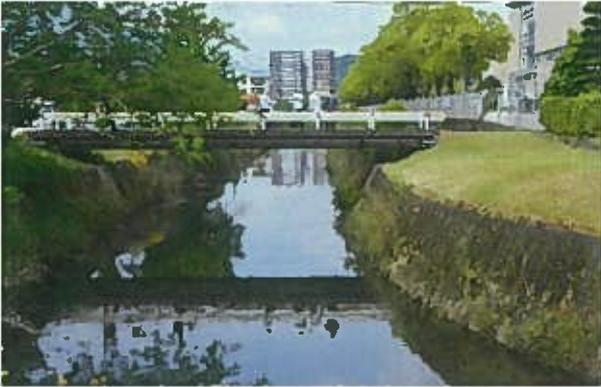
※地点：I

- ・ 雑木が多い
- ・ 管理道の整備
- ・ 水が一番汚い（油膜）
- ・ 流れがない
- ・ 水位が高い

- ・ 定期的に浚渫（土砂、葦、樹木の除去）が必要

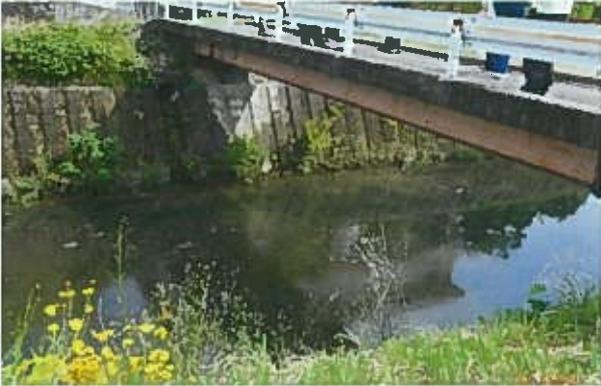
※地点：I

- ・ 水の変色
- ・ 流れがない

- ・ 定期的に浚渫（土砂、葦、樹木の除去）が必要

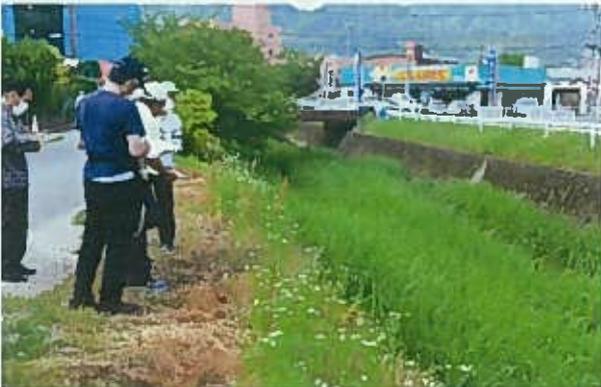
※地点：J

- ・ 葦が多く流れが見えない

- ・ 定期的に浚渫（土砂、葦、樹木の除去）が必要

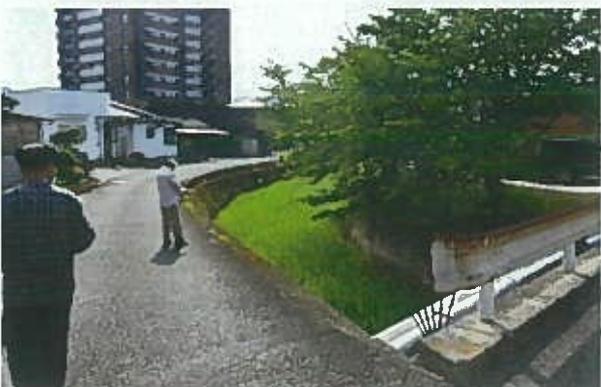
※地点：K

- ・ 葦が多い
- ・ 流れがない
- ・ 景観が悪い

- ・ 定期的に浚渫（土砂、葦、樹木の除去）が必要

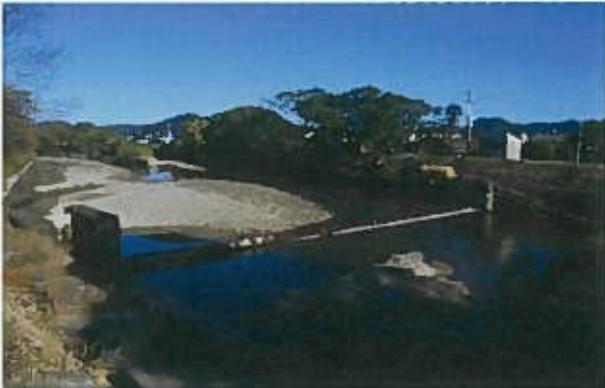
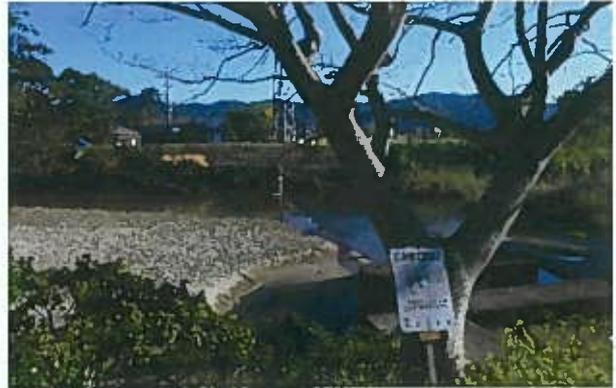
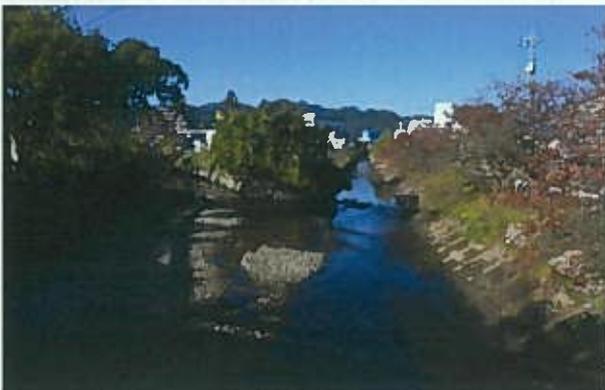
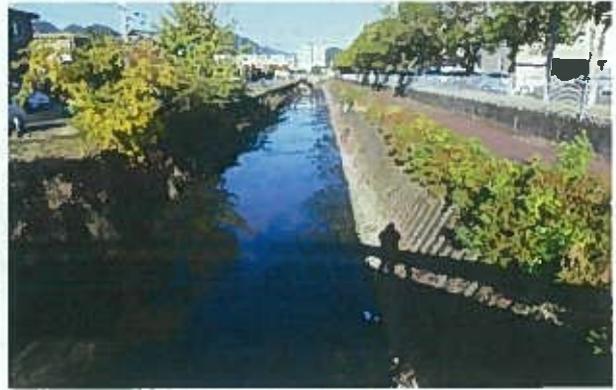
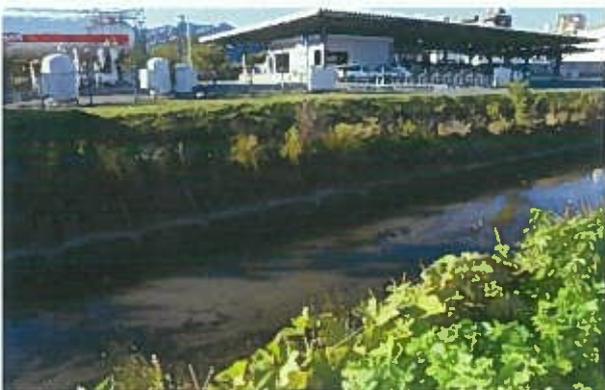
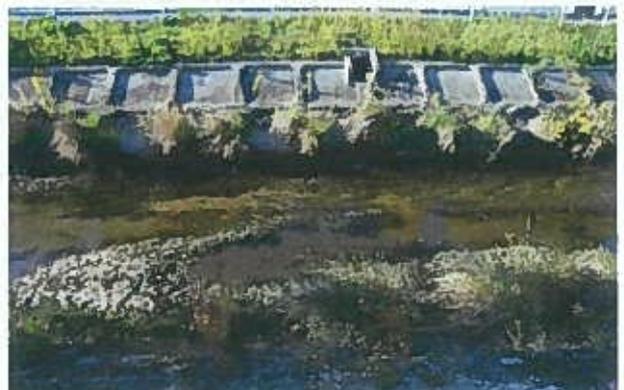
●下湯田堰開放後の様子

水位が下がり、土砂などの堆積物、空き缶、プラスチック、ペットボトル等の廃棄物、流木、立木及び葦や藻の繁殖状況など、川底の様子が明らかになった。

こうした堆積物などは、大雨降水時、水位が上がる 要因となるなど様々な影響を及ぼすと考えられる。

更に廃棄物を除去することにより、美化・美観・衛生対策に大いに期待できるものである。
